**ALERTA
No 29**

CUÁNDO: MAYO 17 DE 2017
DÓNDE: TERMINAL MARITIMO COVEÑAS
PUBLICADO: MAYO 23 DE 2017

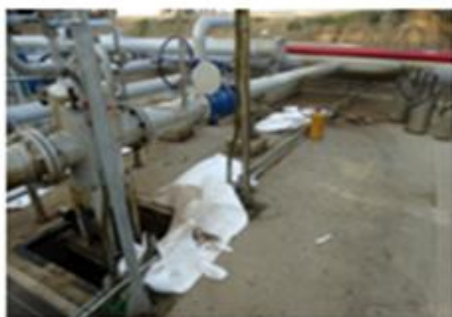
Fuga de Nafta en forma de spray por sello (o-ring) del filtro TFL 44040 de la succión de la bomba de dilución BDL 44040.

Salpicadura de Nafta en área confinada, impactando la Instrumentación y tubería de proceso.

Verificar camino de flujo operativo y hacia los sistemas de alivio de presión y térmicos.

Verificar torques en todos los sistemas de uniones bridadas de acuerdo al estándar.

Informar continuamente cualquier cambio en los sistemas de transferencia de flujo.
