Alerta HSE

Ronda Operativa unidad principal BPC 42030.

ALERTA No 47

CUÁNDO: JUNIO 28 DE 2017
DÓNDE: ESTACIÓN
MIRAFLORES
PUBLICADO: JULIO 03 DE 2017

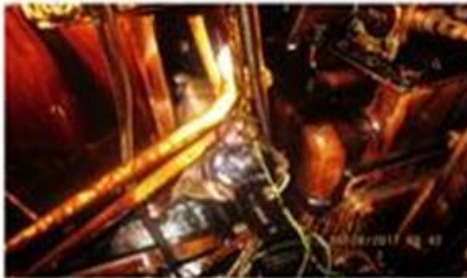
Durante la realización de rondas operativas el operador de campo evidencia fuga de aceite por uno de los accesorios de la culata No 16 del motor CAT 3616.

Derrame de lubricante en plataforma de motor CAT 3616 y dique del mismo equipo, no se evidencia ninguna afectación a los activos ni a la operación.

- ✓ Se debe tener precaución al momento de instalar componentes en los motores CAT 3616 que estén sometidos a altas vibraciones
- ✓ Verificar la ausencia de roses metal-metal entre los diferentes accesorios de cualquier equipo.
- ✓ Verificar la instalación y cubrimiento de puntos calientes con aislantes térmicos en los motores CAT 3616.
- ✓ Realizar inspecciones detalladas en los componentes y/o accesorios de los motores CAT 3616 que no están cubiertos por las rutinas de Mtto.
