Alerta No.
15

ALERTA
SEGURIDAD
INDUSTRIAL
/ SALUD

Incidente Grupo Empresarial

Descargue de tubería de 12”.

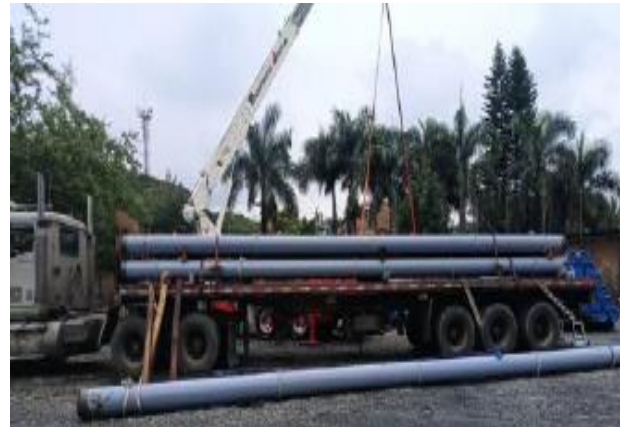
Caída de tubería al lado del vehículo, sin afectación a personas y equipos.

Previo al descargue del último tubo de la segunda línea del rack, los pines de seguridad del tractocamión ceden, lo cual permite que el tubo ruede y caiga al piso al lado del vehículo.

- Asegurar que, en el transporte de tubería metálica, los pines sean de alta resistencia y ubicados estratégicamente para garantizar una mejor sujeción. Es necesario revisar periódicamente la estabilidad de la tubería durante el trayecto para evitar que cedan los pines debido a las vibraciones del recorrido.
- Garantizar las competencias del personal que ejecuta las actividades, aplicando de manera rigurosa los procedimientos y estándares establecidos.
- Hacer seguimiento, control y una adecuada coordinación con los proveedores y aliados involucrados en el transporte y descargue de tubería, fundamenta la gestión integral del riesgo.
